# **INFORME FINAL**

## **CIAA-ACCID-006-2012**

### **ANTONOV AN 26-100**

### **OB-1887-P**

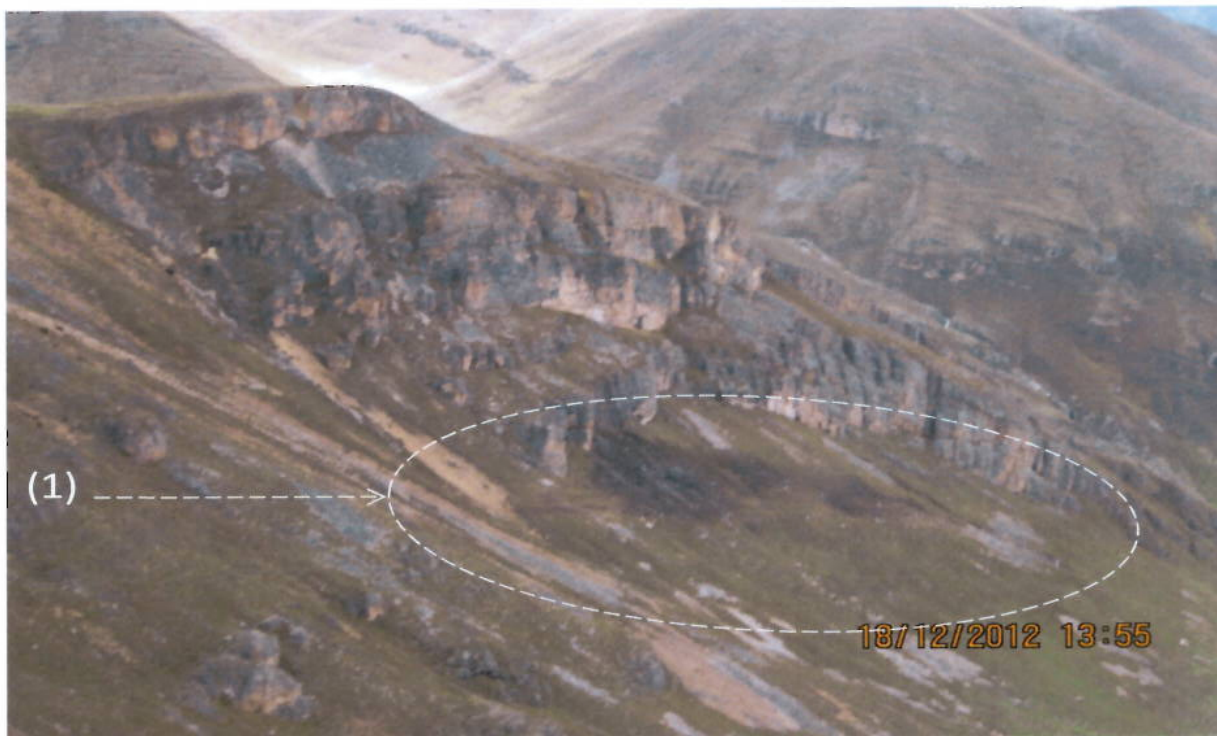
(1) Área de impacto del OB-1887-P, ladera de la montaña Huique.

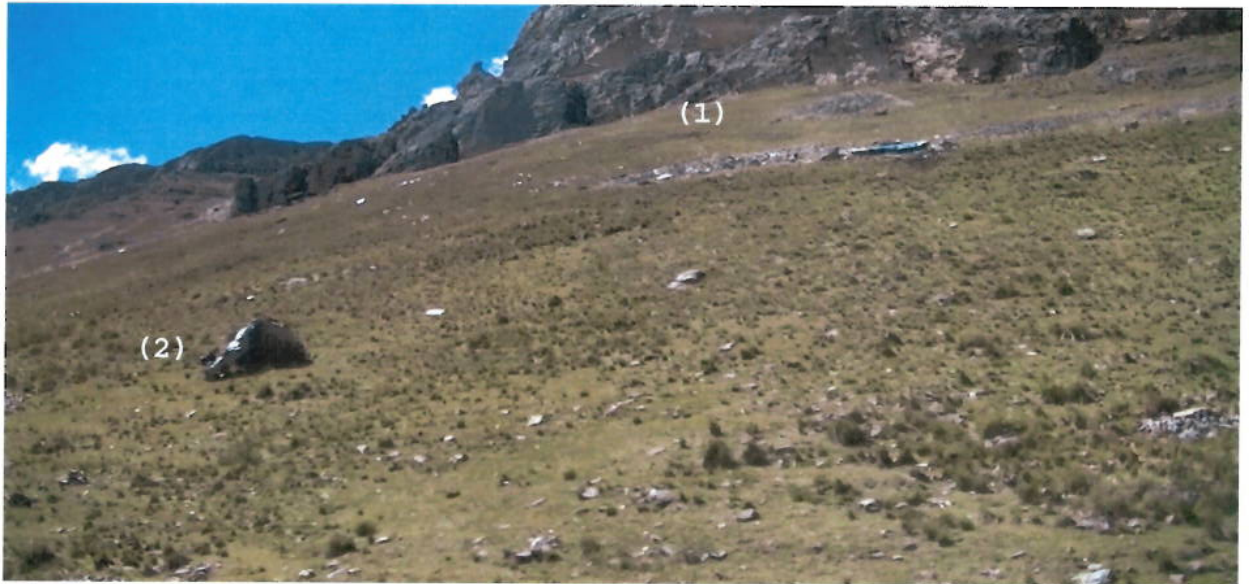
(1) Parte del ala derecha

(2) Parte de la cola

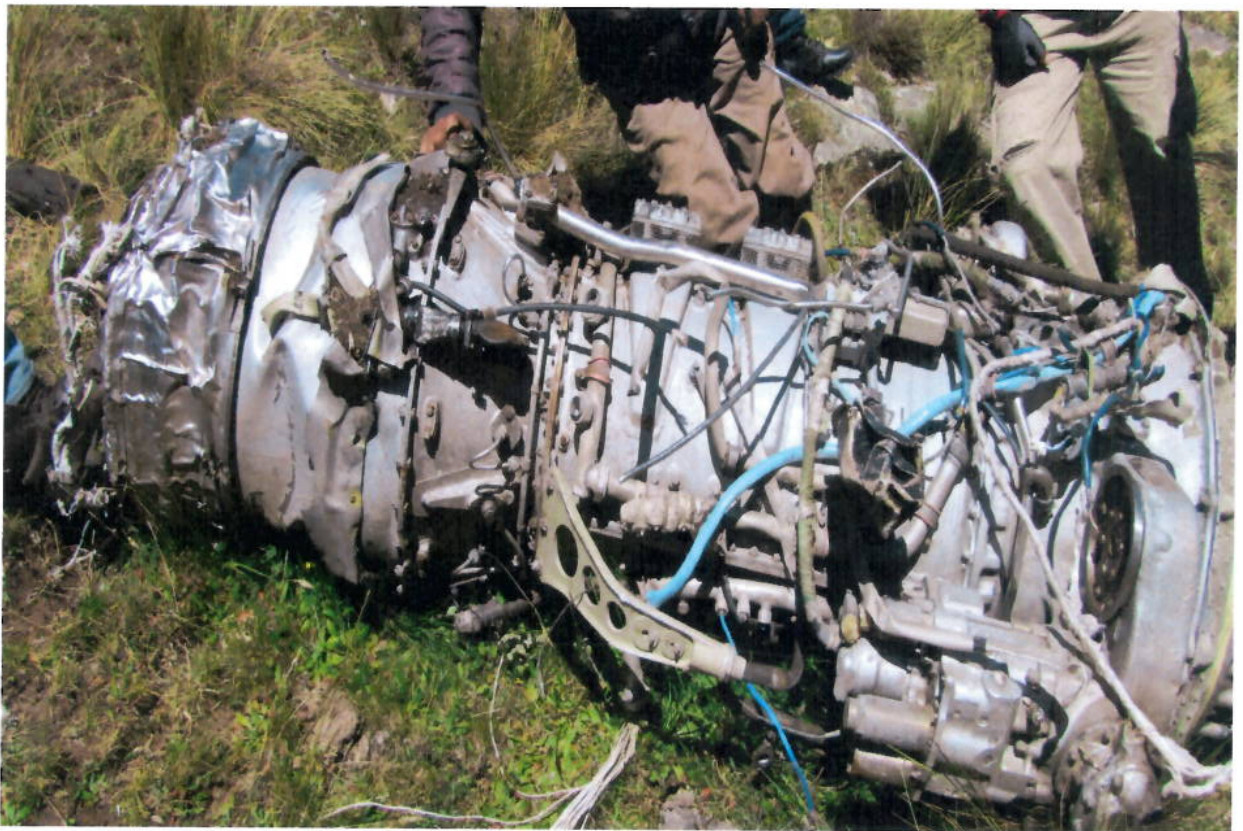
Motores N° 2 destruido por impactos, sección de turbina deformada

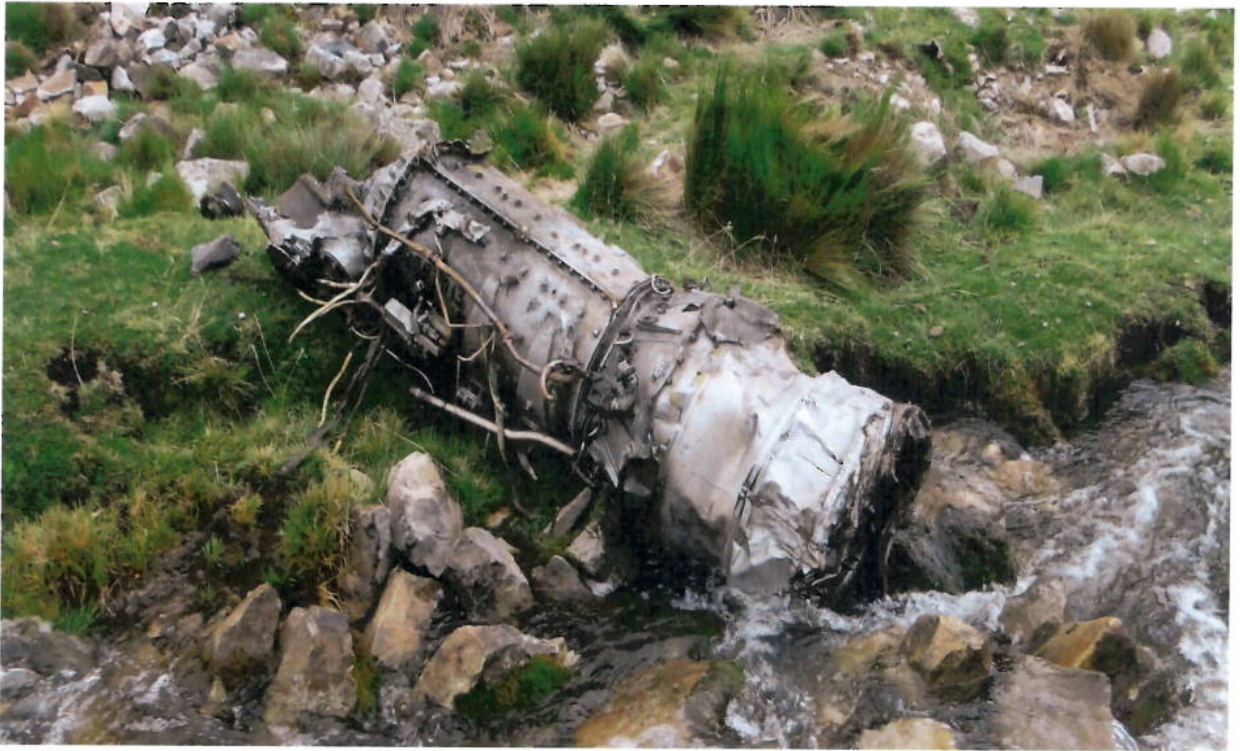
Motor N° 1 destruido por impactos contra el terreno sin caja reductora

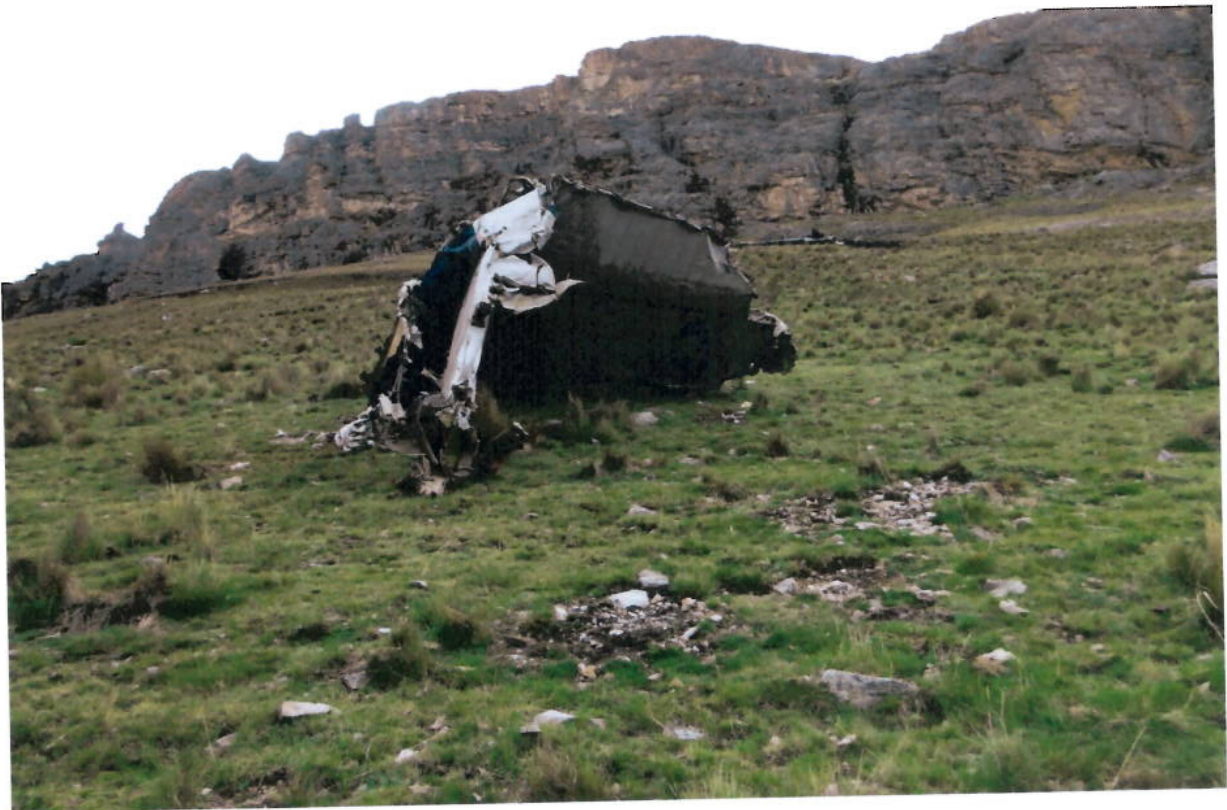
Fue recuperado de los restos de la sección de cola y no sufrió daños, debido a que el blindaje soportó la energía de impacto, y los mecanismos de grabación no sufrieron daños, así como no estuvieron expuestas a fuego. En la siguiente fotografía se muestra la parte de la cola del OB-1887-P donde fueron encontrados los dos dispositivos de grabación siendo uno de ellos el CVR y el FDR.

Sección de la cola del OB-1887-P, en cuyo interior fueron encontradas las dos grabadoras de voz CVR y de datos FDR.

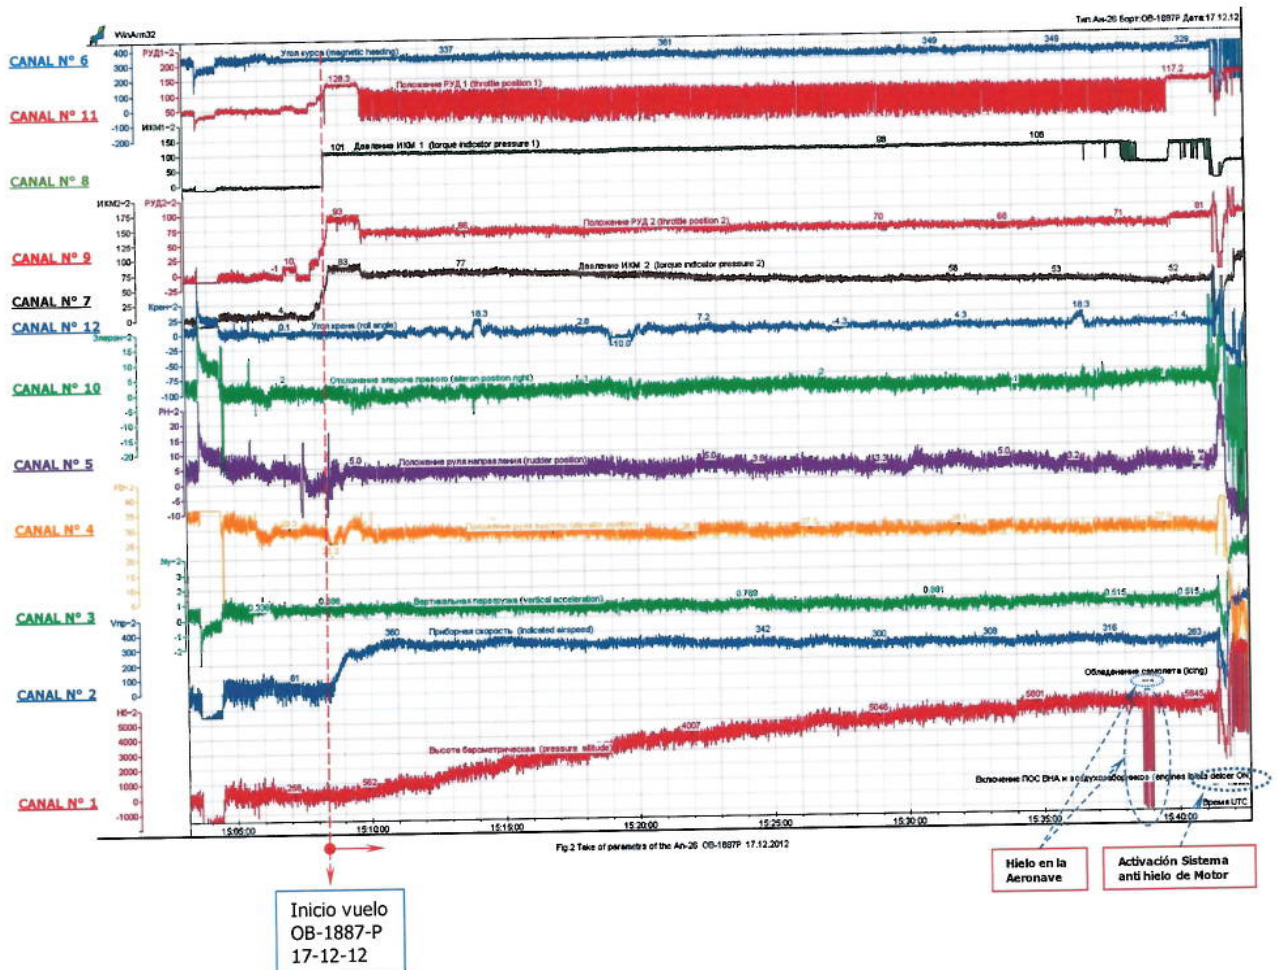
Diagrama N° 2

El canal N° 1, muestra los "Punto Graficados" de indicación de formación de hielo en el avión, y la activación del sistema Anti-Ice en las entradas de los motores N° 1 y 2.

- Las dos líneas verticales ubicadas a las 15:41:23 UTC indican la posición en la gráfica de los Canales N° 7 y 8, las alteraciones de ambas señales las que al ser comparadas con el patrón de señales de la IAC, representan la falla del motor N° 1 y luego de 1 a 2 segundos (aproximadamente) la falla del motor N° 2, instante a partir del cual empieza el descenso de la aeronave tal como se indica en el Canal N° 1 de altitud por presión estática "Pressure Altitude".

- Con los puntos graficados entre los canales N° 2 y 4 circunscritos en el elipsoide de línea punteada color rojo, se muestra la aparición de señal de propulsión negativa; efecto que aparece cuando los motores no están funcionando en vuelo.

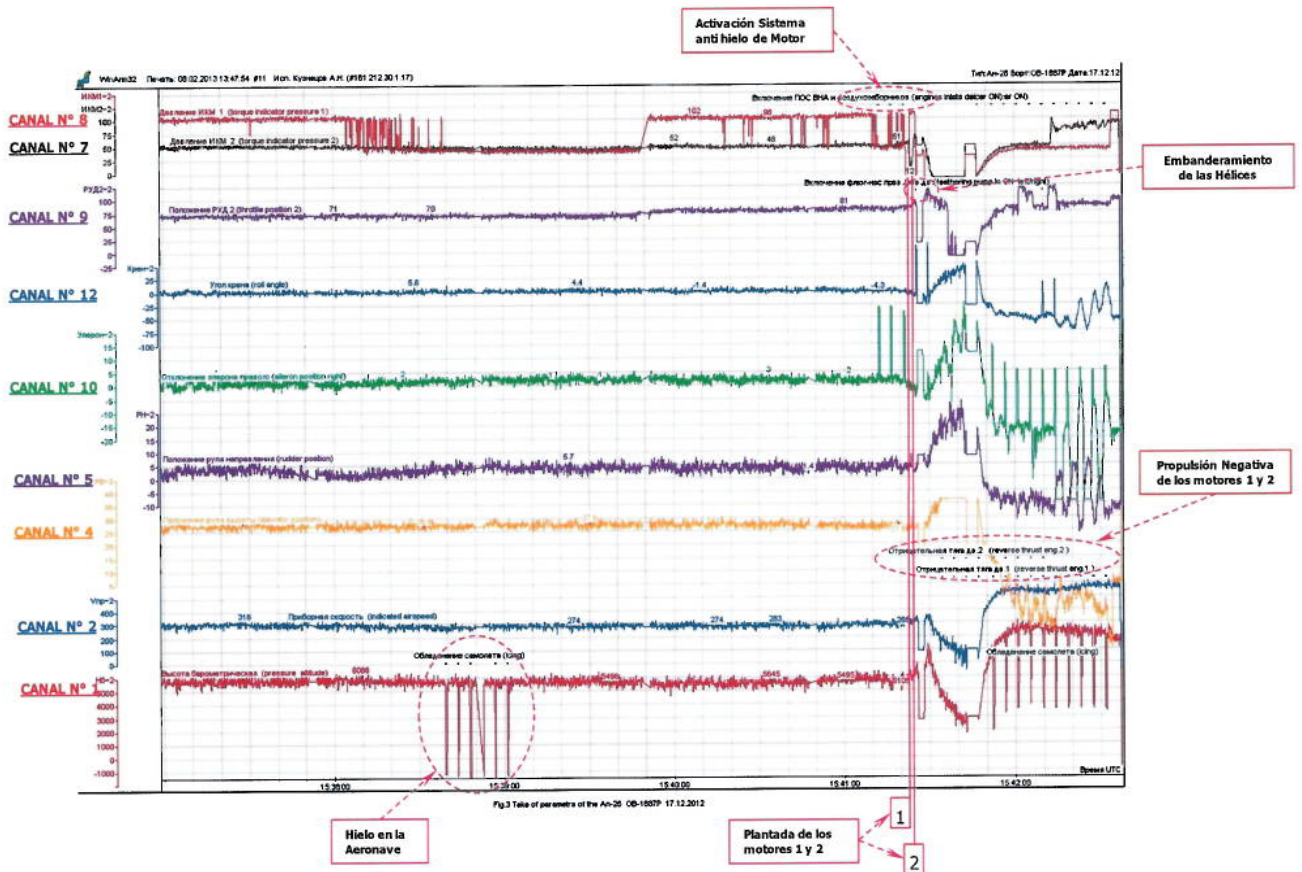
Diagrama N° 3

Diagrama que representa la falla del motor N° 1 y 2, el embanderamiento de las dos hélices y la aparición de propulsión negativa que aparece cuando los motores no están funcionando en vuelo.

- En el diagrama, parte superior, la activación del sistema Anti-Ice en las entradas de los motores N° 1 y 2.
- Las dos líneas verticales en los Canales N° 7 y 8 indican la falla de motor N° 1, y segundos después la falla del motor N° 2 y el inicio de la alteración de la señal en ambos canales.

En el diagrama N° 3, se observa en las líneas verticales las gráficas que representan la falla de motor, segundos después de la activación de switches del sistema anti-ice, la gráfica de los puntos que representan el embanderamiento de las hélices y luego la aparición de la indicación de la propulsión negativa que es indicación de que los motores se encuentran sin funcionar.

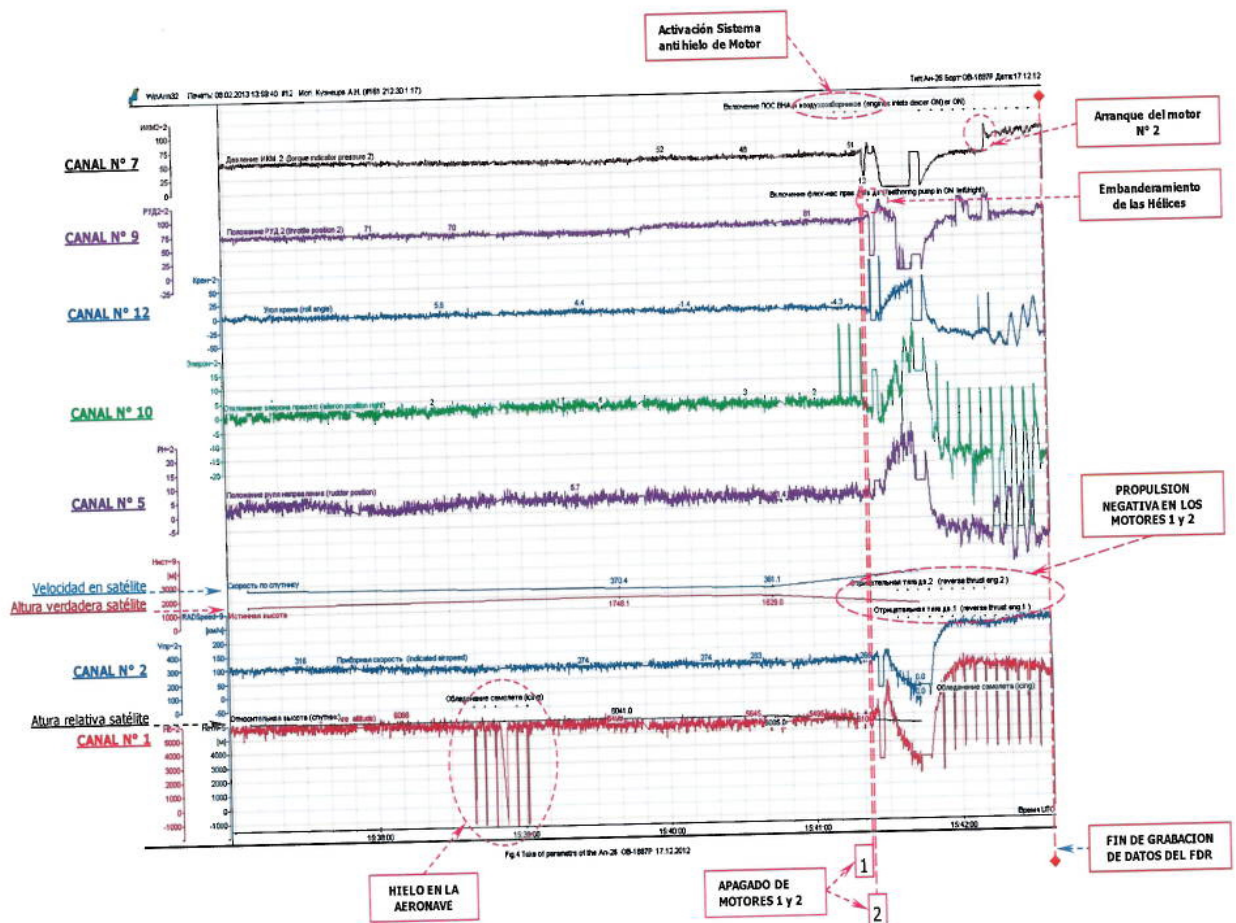
Diagrama N° 4

- En la parte final del diagrama y después de 15 a 20 segundos del arranque del motor N° 2, se muestra la interrupción de la grabación de datos del FDR.
- La altura relativa del satélite, es representada por una curva lineal, captada por el satélite del Sistema GLONASS la que al ser comparada con la señal del Canal N° 1 (Pressure Altitude) se encuentra con cotas similares en cuanto a la altura relativa del OB-1887-P del día 17-12-12, momentos antes del accidente.
- La "Velocidad en satélite" representa la velocidad del OB-1887-P sobre el terreno, y la "altura verdadera por satélite", representa la altura sobre el terreno; obtenidas del Sistema GLONASS.

Diagrama que representa el arranque del motor N°2, el fin de la grabación del FDR y los parámetros de vuelo captados por el Sistema GLONASS de la Federación Rusa.

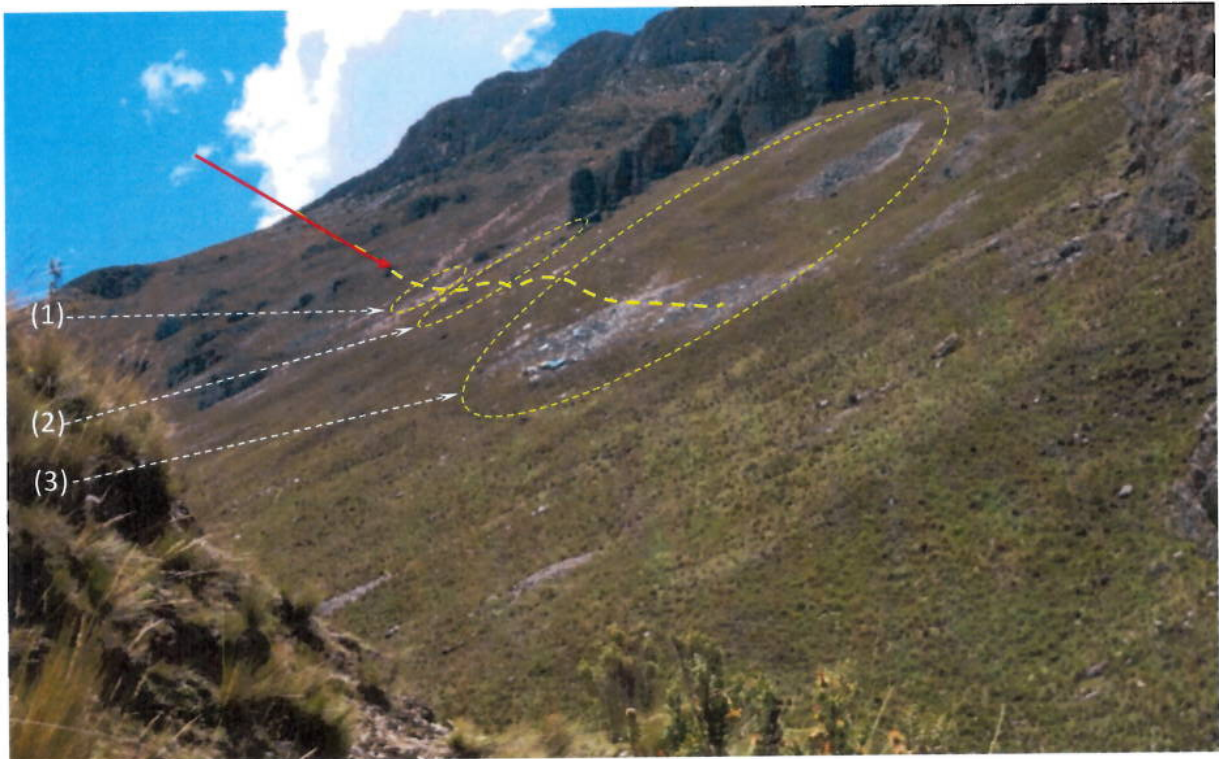
- (1) Impacto que dejó impresa la forma de la aeronave y partes de la estructura inferior.
- (2) Incendio luego del impacto, y restos dispersados alrededor de esta zona.
- (3) Área final, donde se encontraron los restos de la aeronave y la tripulación.

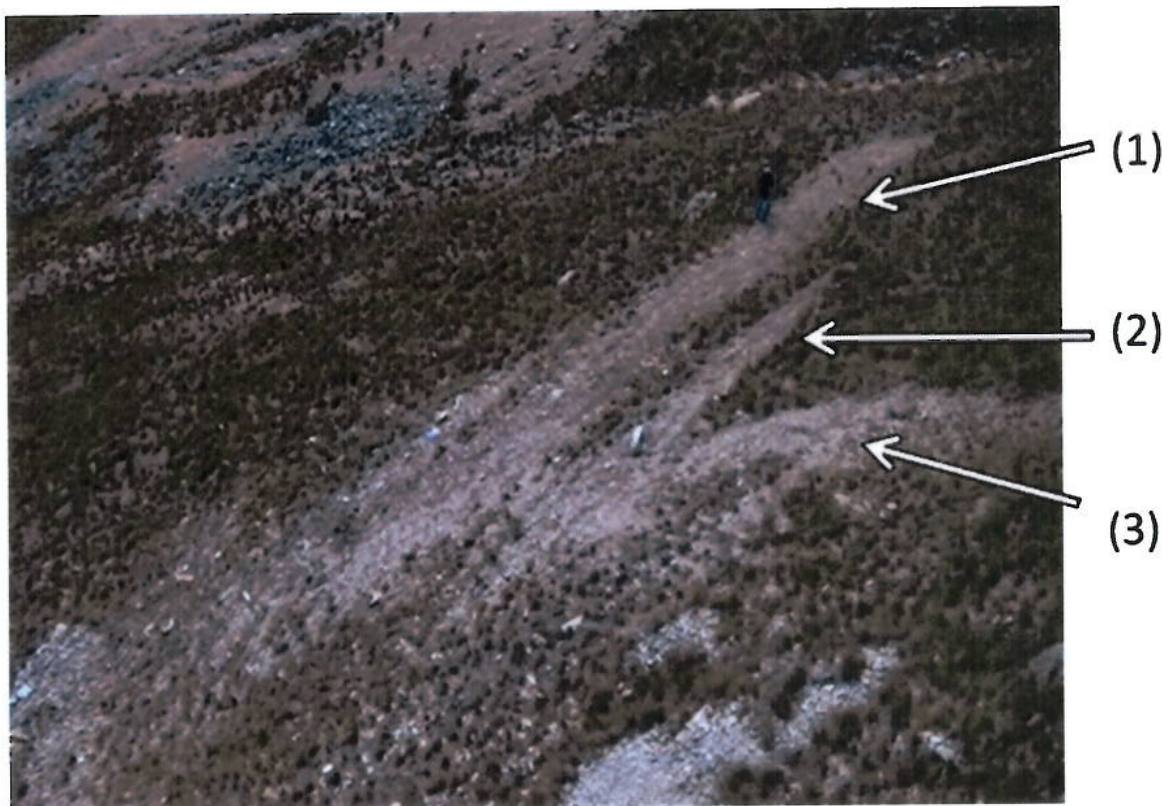
Fotografía que corresponde al impacto y marca de la forma de la aeronave.

(1) Fuselaje (2) Motor Nº 1 (3) Ala Izquierda

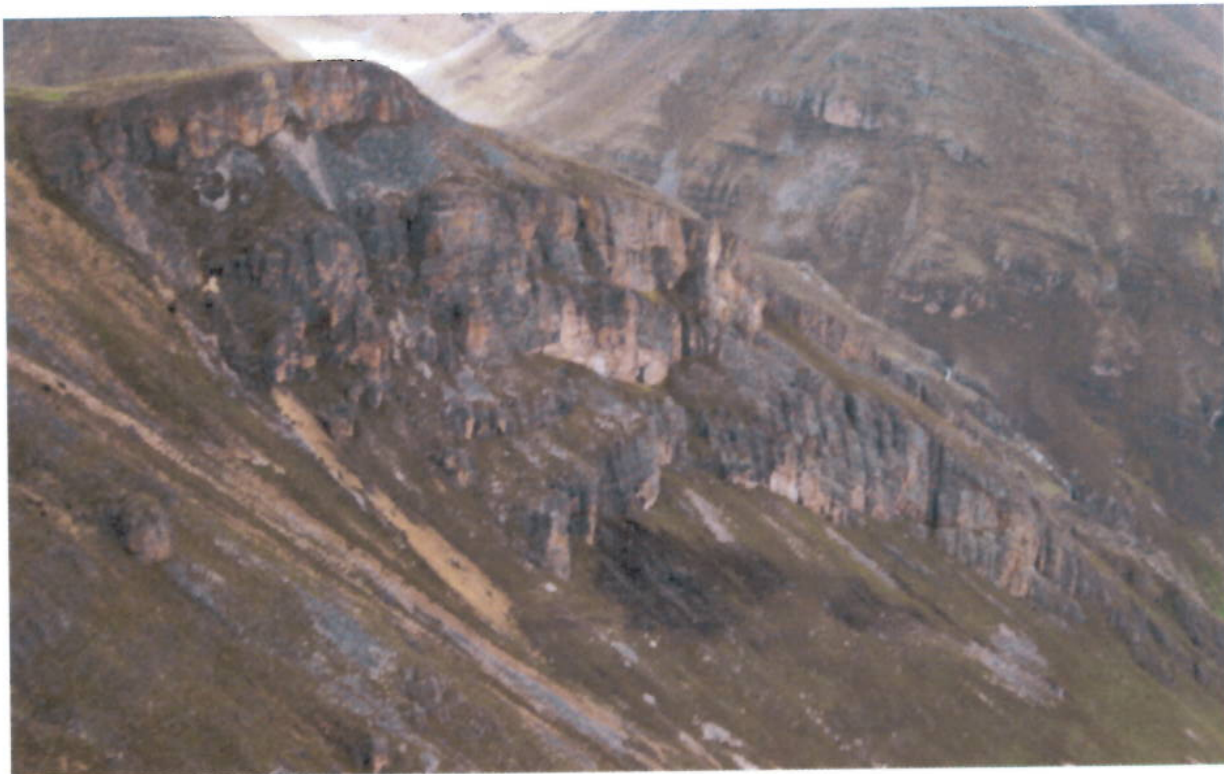
La Fotografía corresponde al segundo impacto e incendio de la aeronave

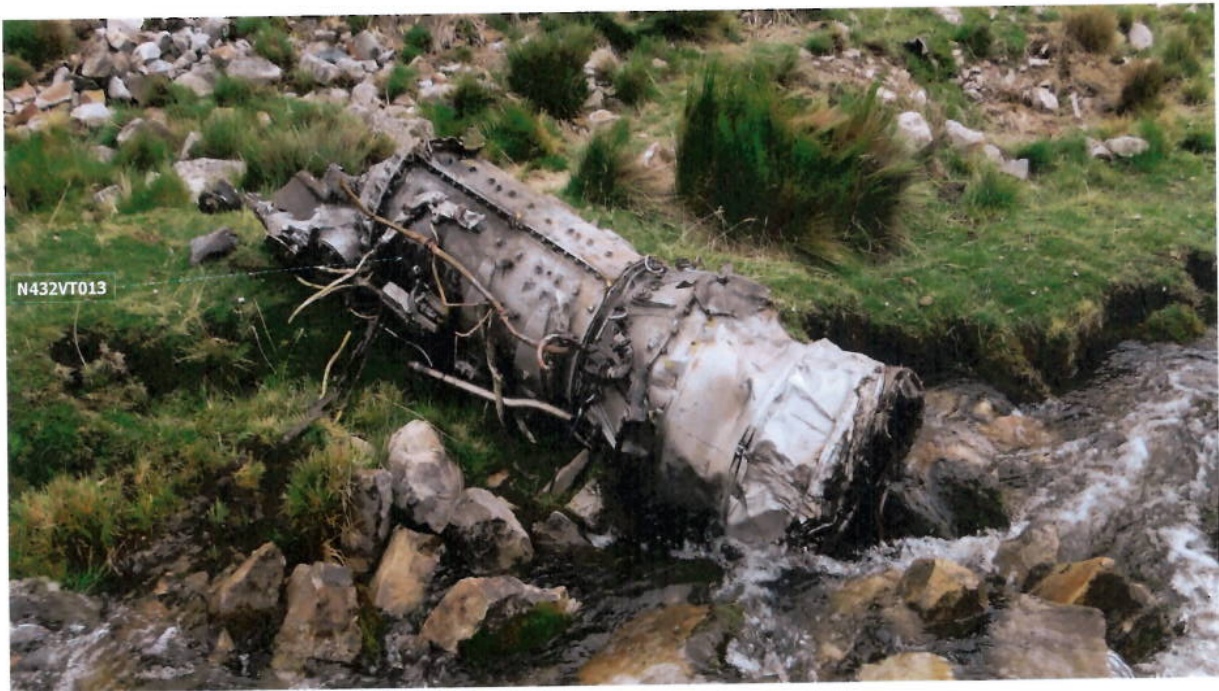
Motor N° 1, número de serie N432VT013

- a. El motor N° 1, con número de serie N432VT013, con deformación en el eje longitudinal de los álabes de compresor por el impacto a tierra sin rotación, tal como se muestra en la fotografía siguiente.

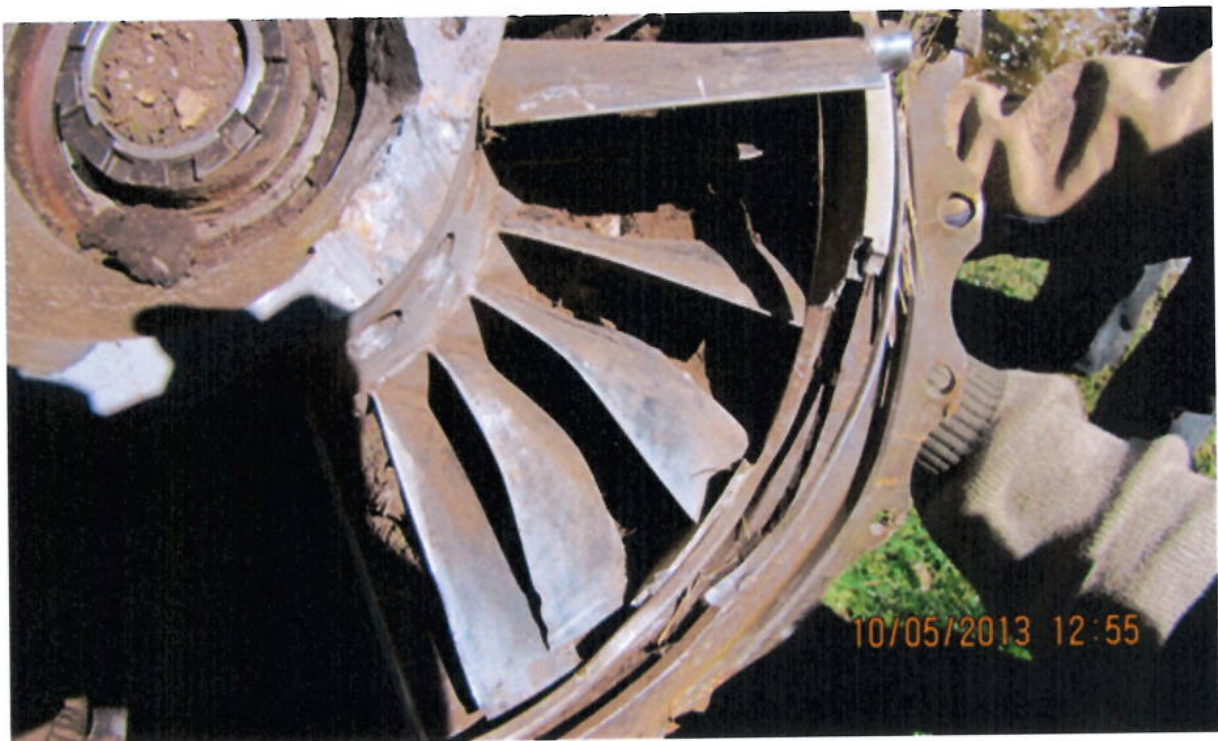
Motor N° 1, con deformación en el eje longitudinal de los álabes de compresor por el impacto a tierra sin rotación.

Así mismo, durante la inspección de los restos de los motores se encontró: en el Motor N° 1 que el impacto a tierra fue sin rotación. Los álabes de las primeras etapas y los de turbina tienen deformaciones por impacto con el terreno sin rotación. No se encontró impacto en los álabes por partículas provenientes del interior del motor que nos den indicios de roturas internas.

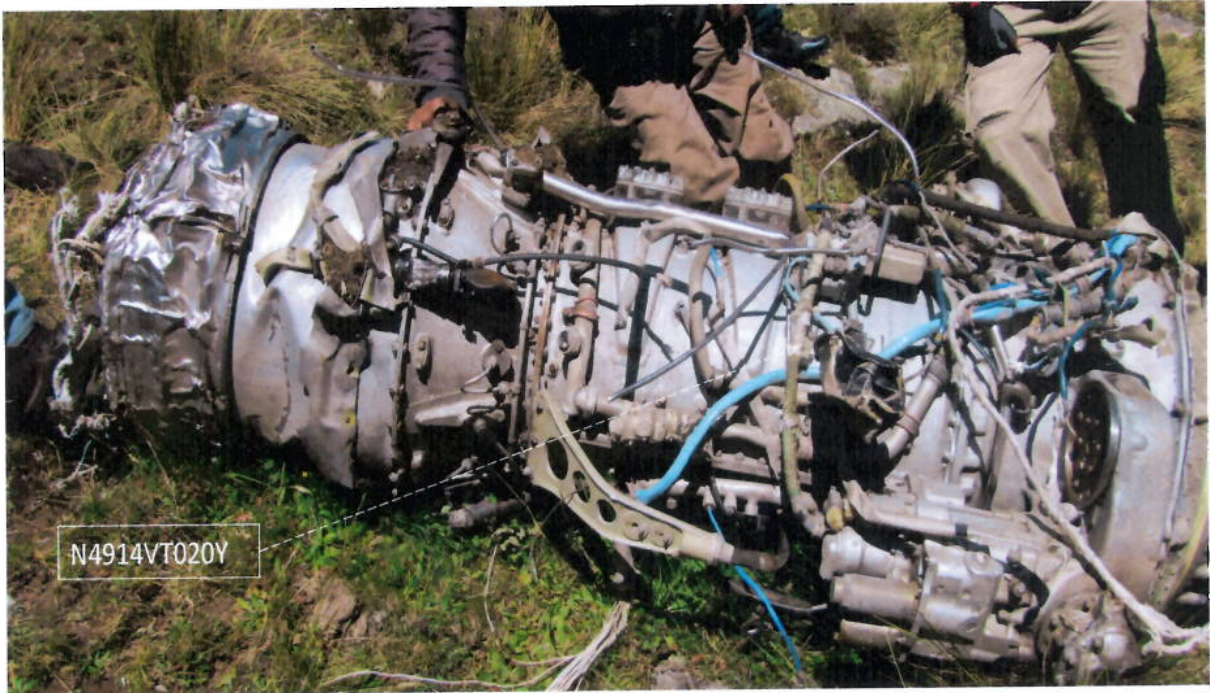
Motor N° 2, número de serie N4914VT020Y

- b. El motor N° 2, con número de serie N4914VT020Y, con los álabes deformados en el sentido contrario al de giro del motor, que evidencia que el impacto a tierra fue cuando el motor estaba girando, coincidiendo este hecho con la gráfica del Canal N° 7 del FDR.

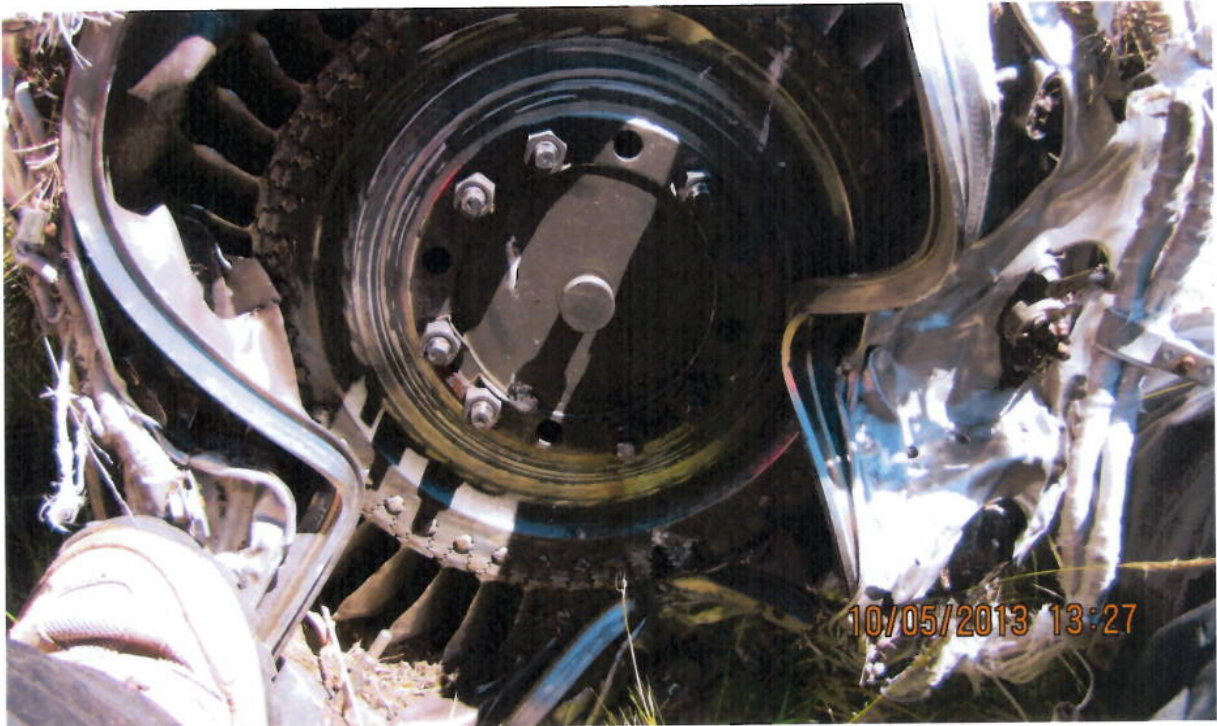
Motor N° 2, número de serie N4914VT020Y, álabes deformados en el sentido contrario al giro del motor, evidencia que el motor estaba girando, cuando impactó en tierra, tal como se graficó en el Canal N° 7 del FDR

El Motor N° 2 se encontró con los álabes doblados en el sentido contrario de rotación, y en los discos de turbina se aprecia rasgos de haber impactado en tierra con rotación en el inicio de arranque; así mismo, no se encontró impacto en los álabes por partículas provenientes del interior del motor, que nos den indicios de roturas internas.
